Het kalvarieraam in het Kasteel van Rumbeke.
Sinds de creatie in de 15^{de} eeuw, minstens 7
keer onder handen genomen... . Nu voor de
eeuwigheid gerestaureerd ?

Prof. Dr. Joost CAEN

Een overzicht van de 'gelaagdheid': Kalvarieraam Kasteel Rumbeke - ca.1477, ca.1535 en 1887

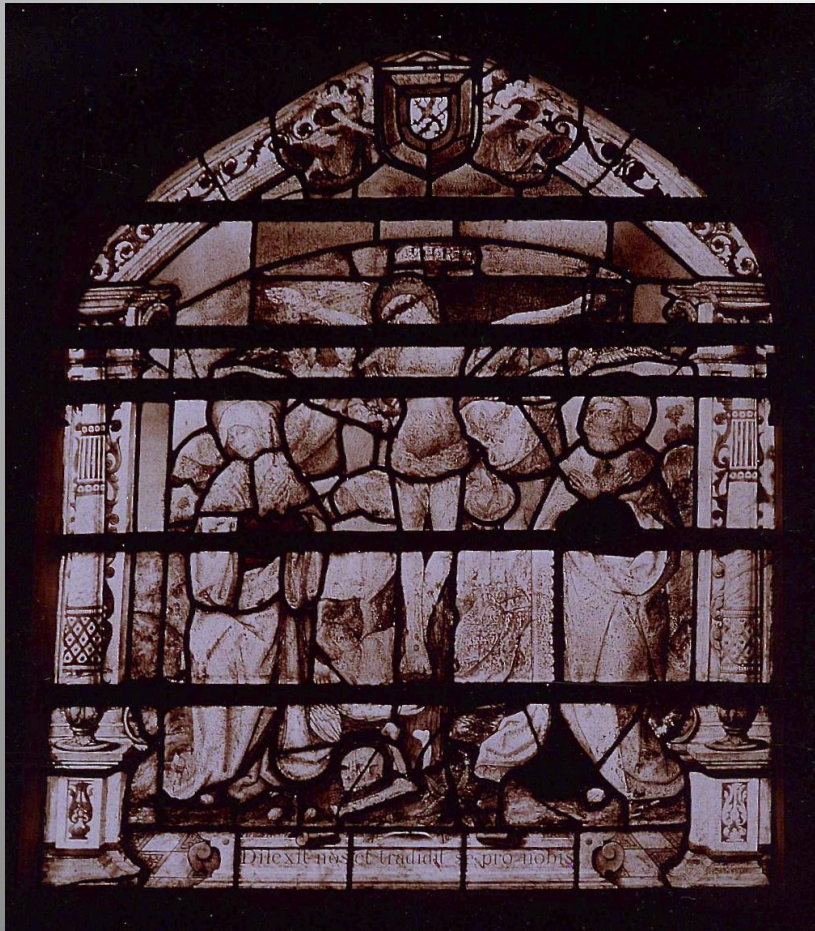
Foto H. Hoste (1911 – 1912), na
ingreep A. Verhaegen in 1887

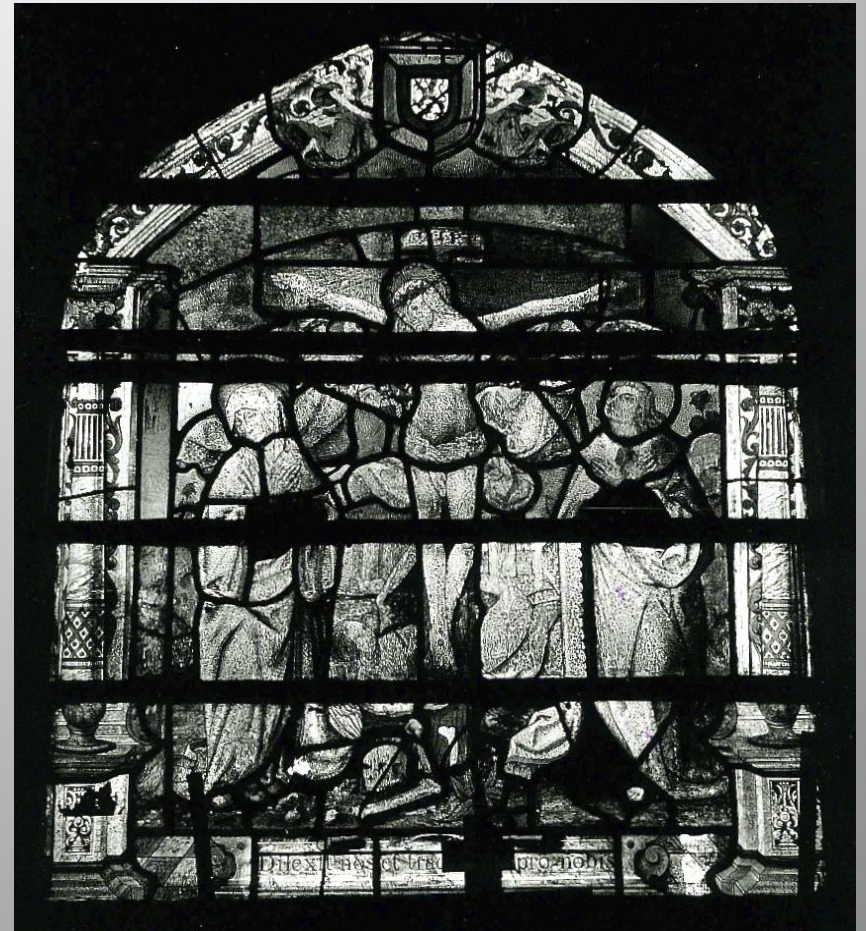
Foto K.I.K. (1943)

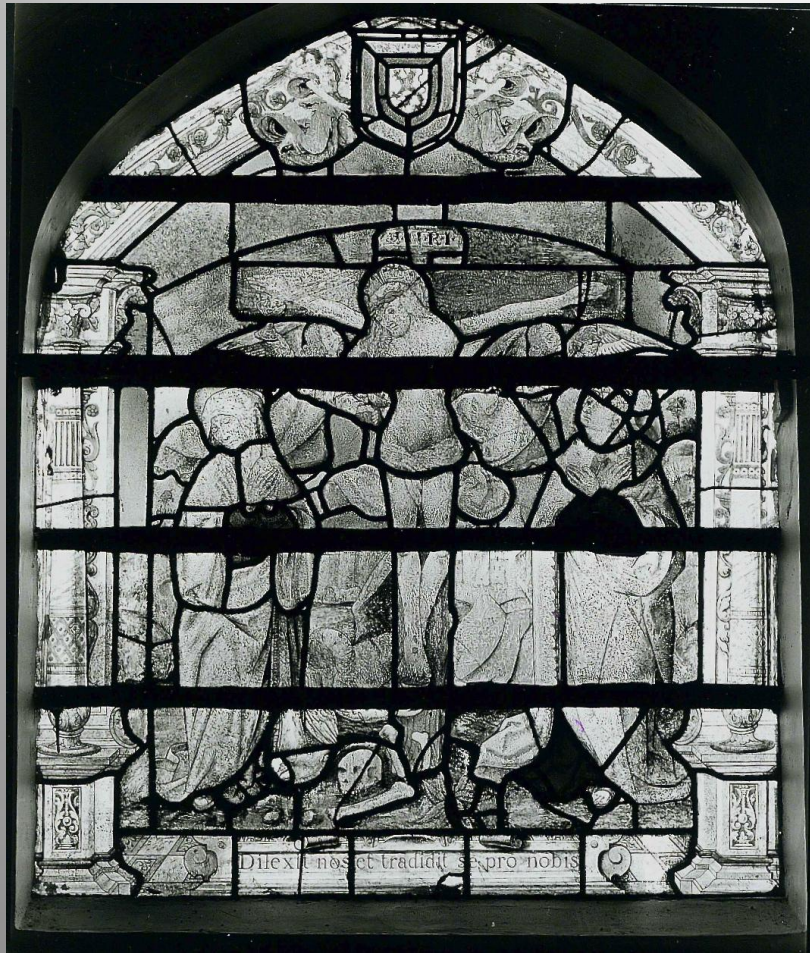
Foto J. Demeester (1965 – 1966)

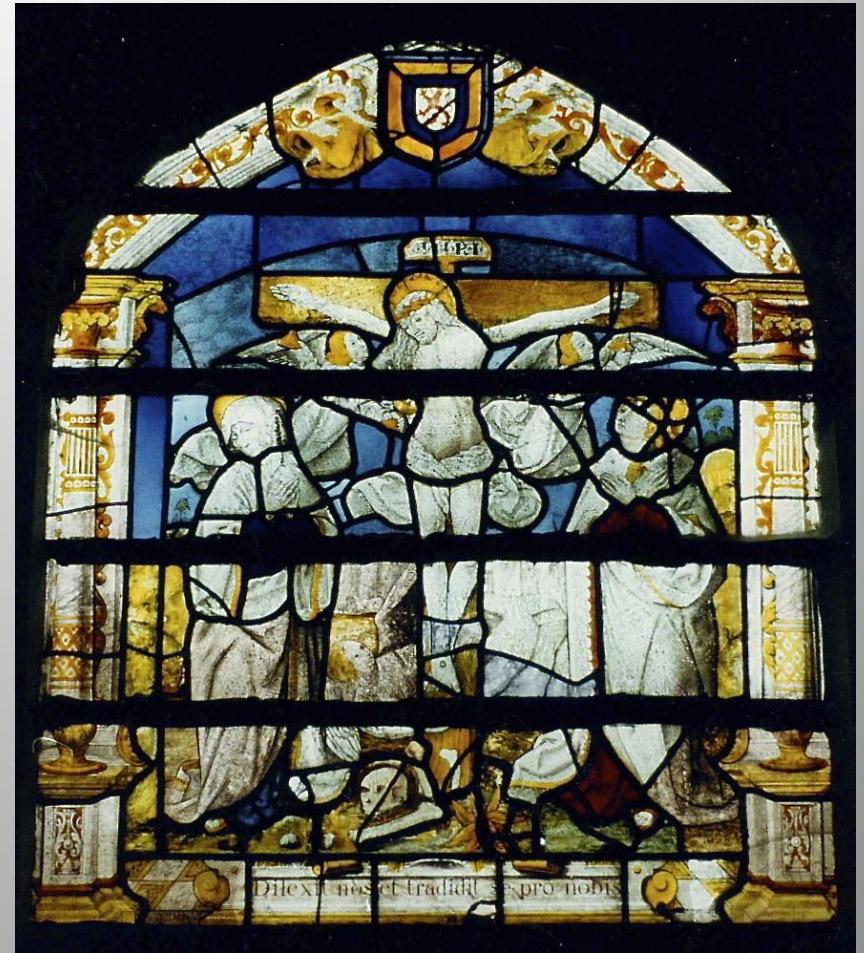
Foto J. Caen (1989)

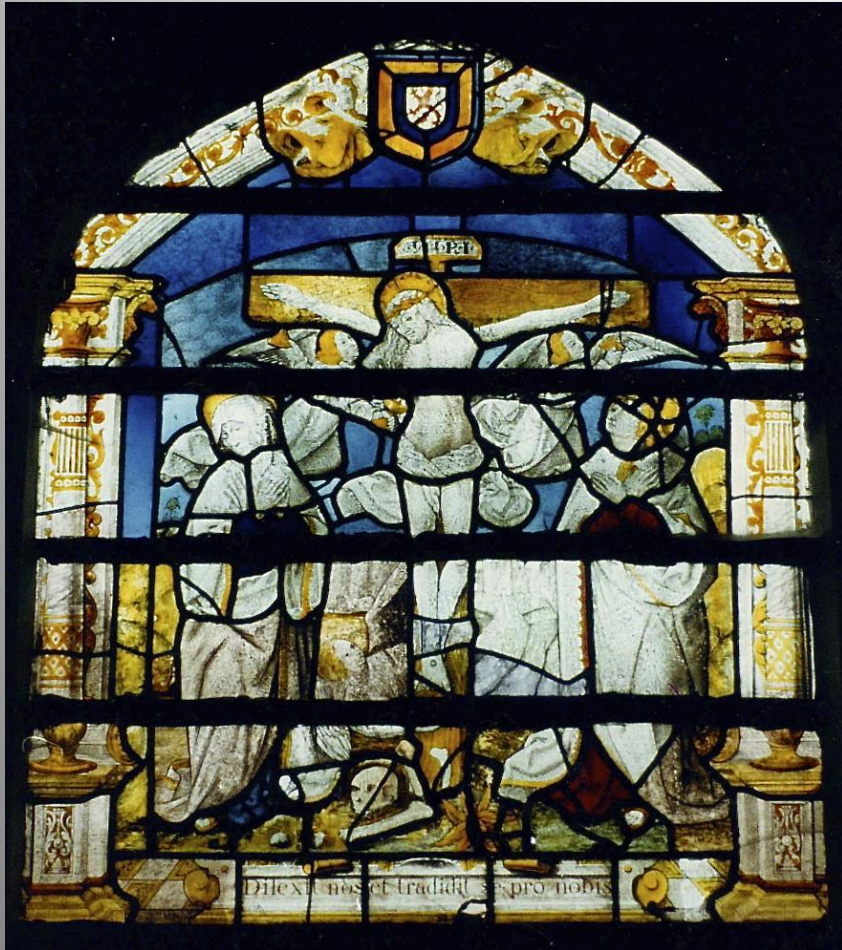
Toestand in 1989 voor de laatste restauratie

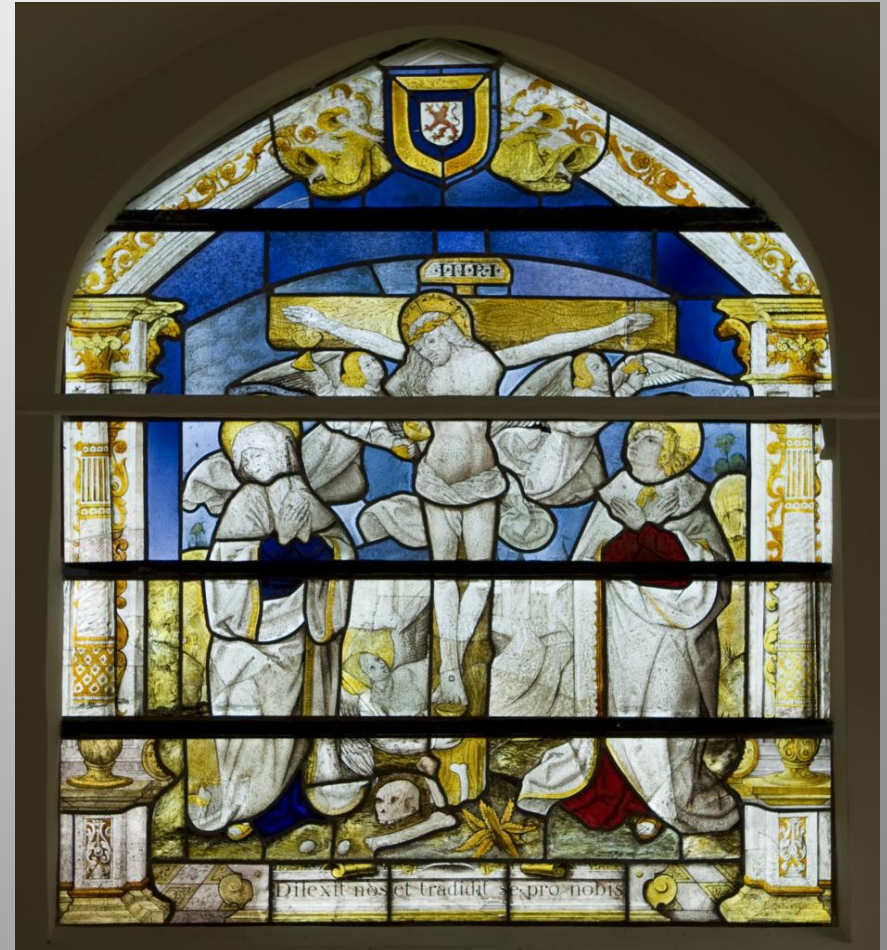
Huidige toestand

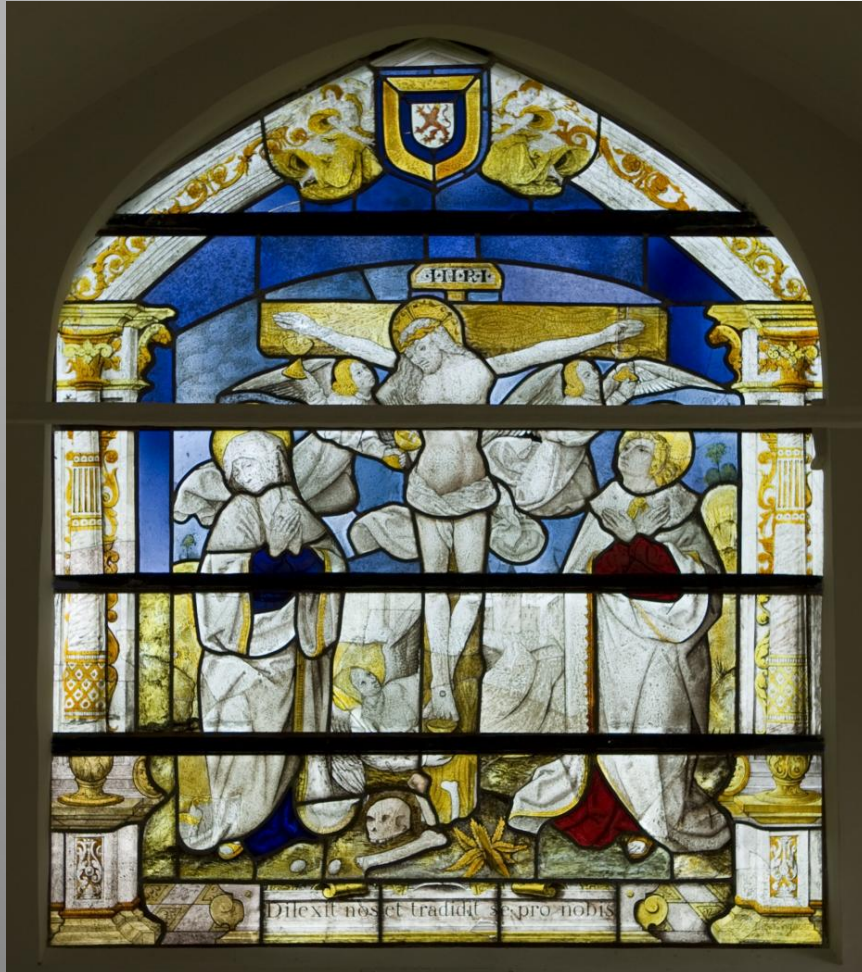
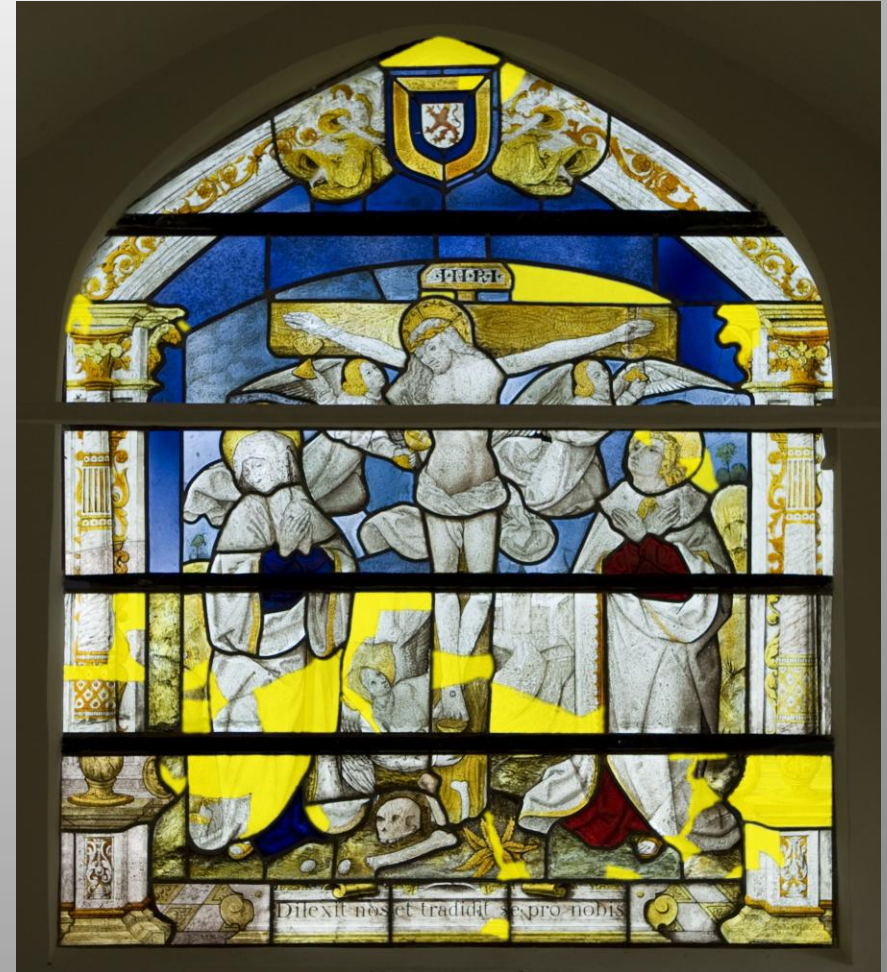
Actuele staat

Recente interventies: 1995 - 1996

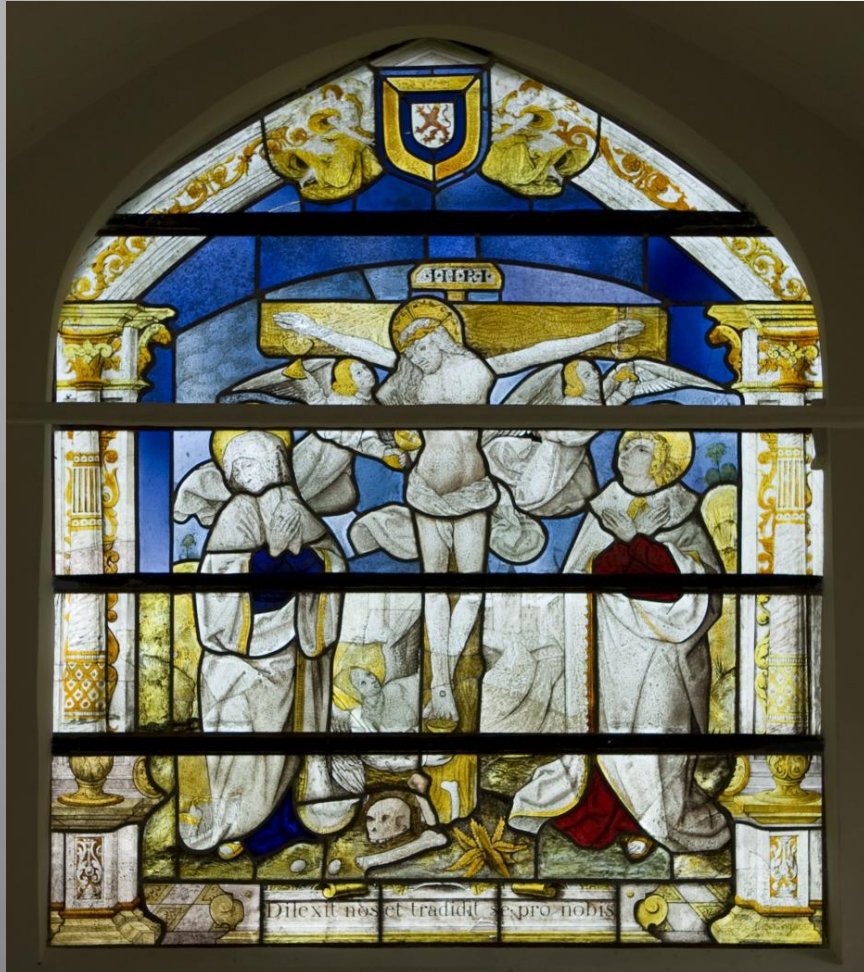
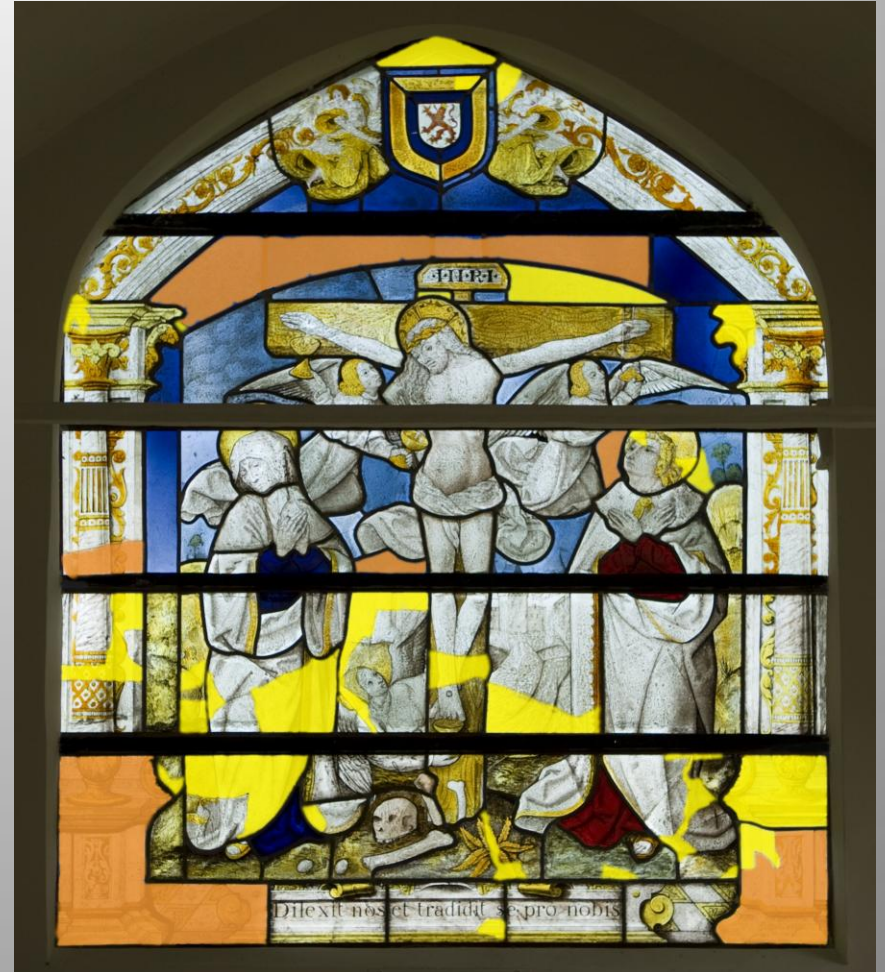
Actuele staat

Eerdere interventies XX^{ste} eeuw

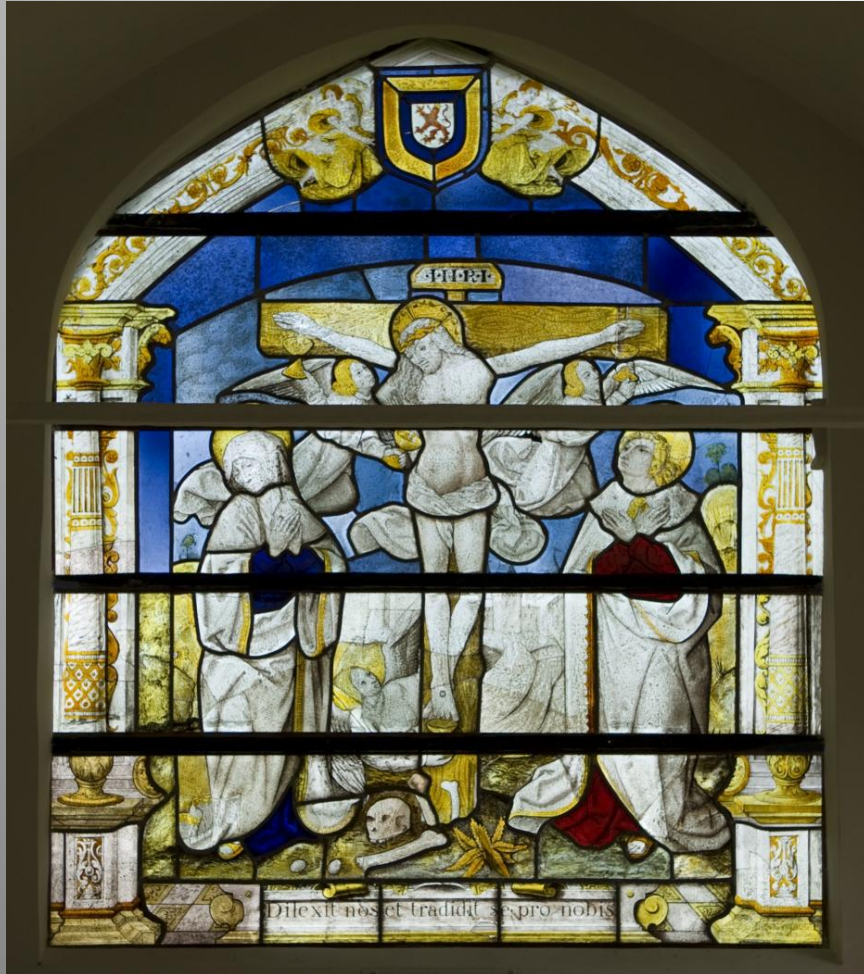
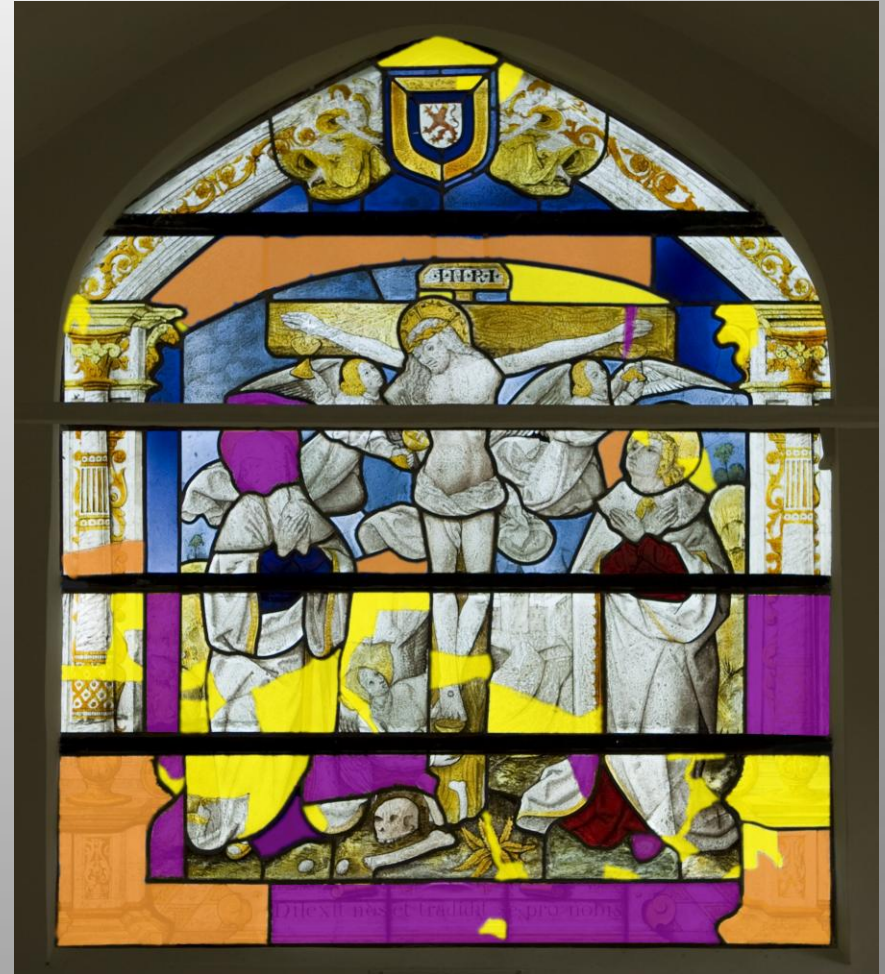
Actuele staat

Interventies XIX^{de} eeuw (1887)

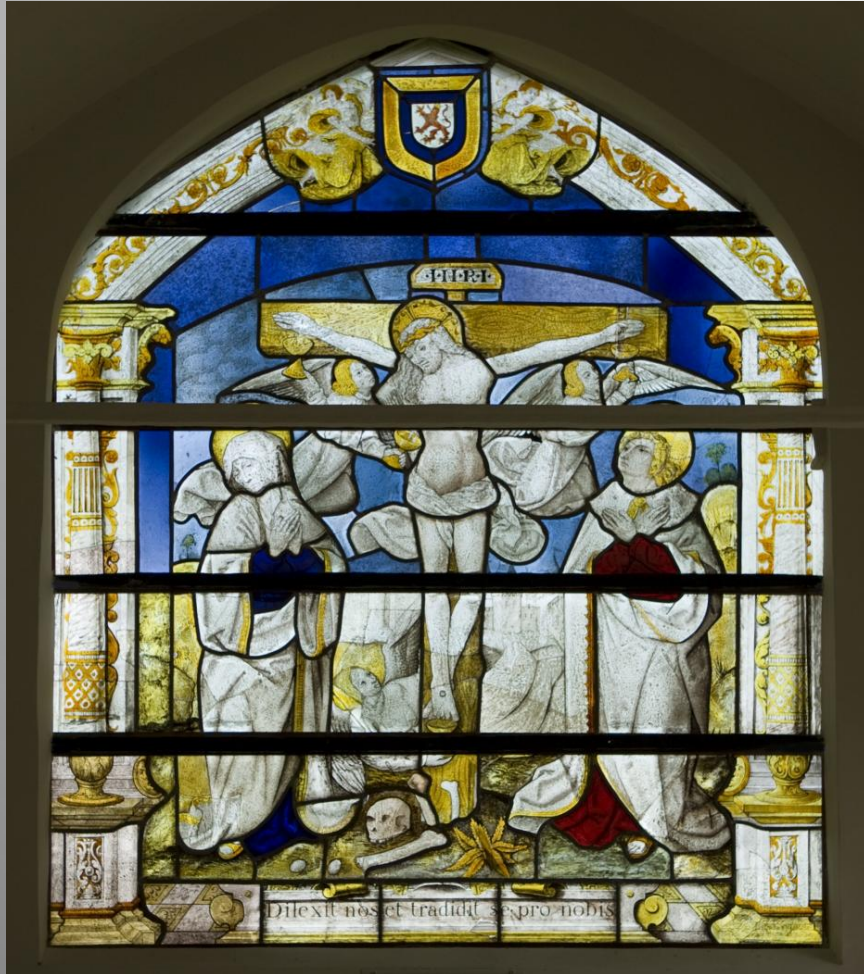
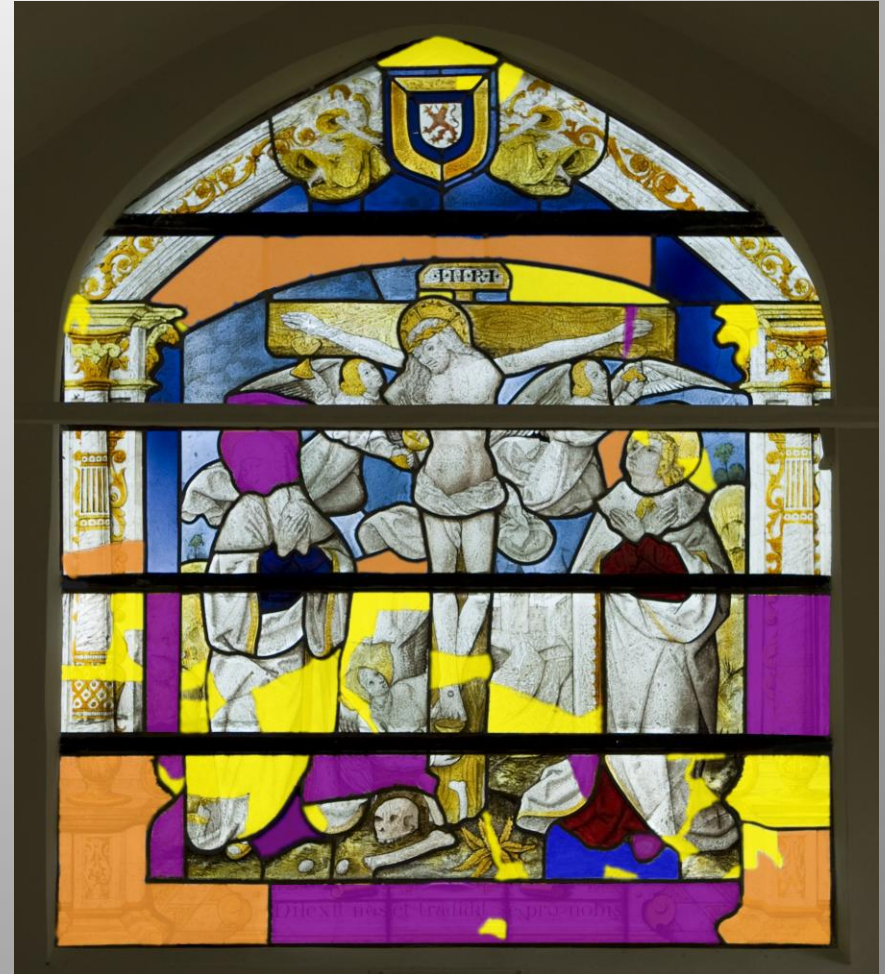
Actuele staat

Interventie XVIII^{de} eeuw (?)

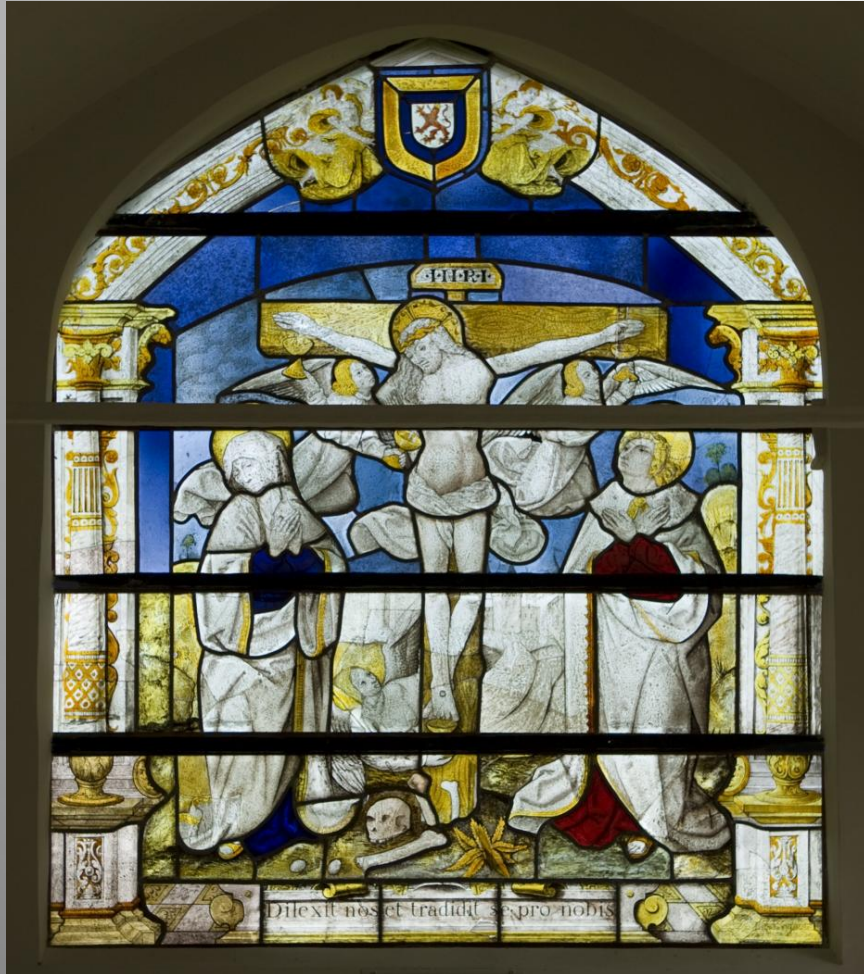
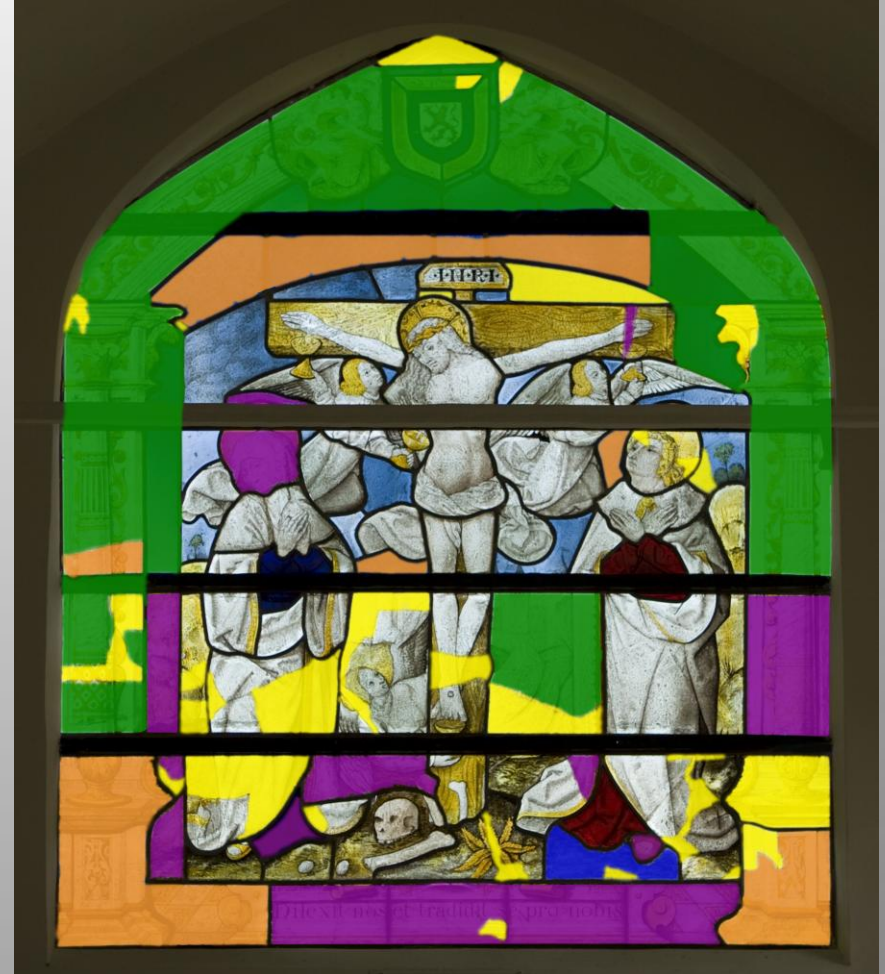
Actuele staat

Interventie ca.1535

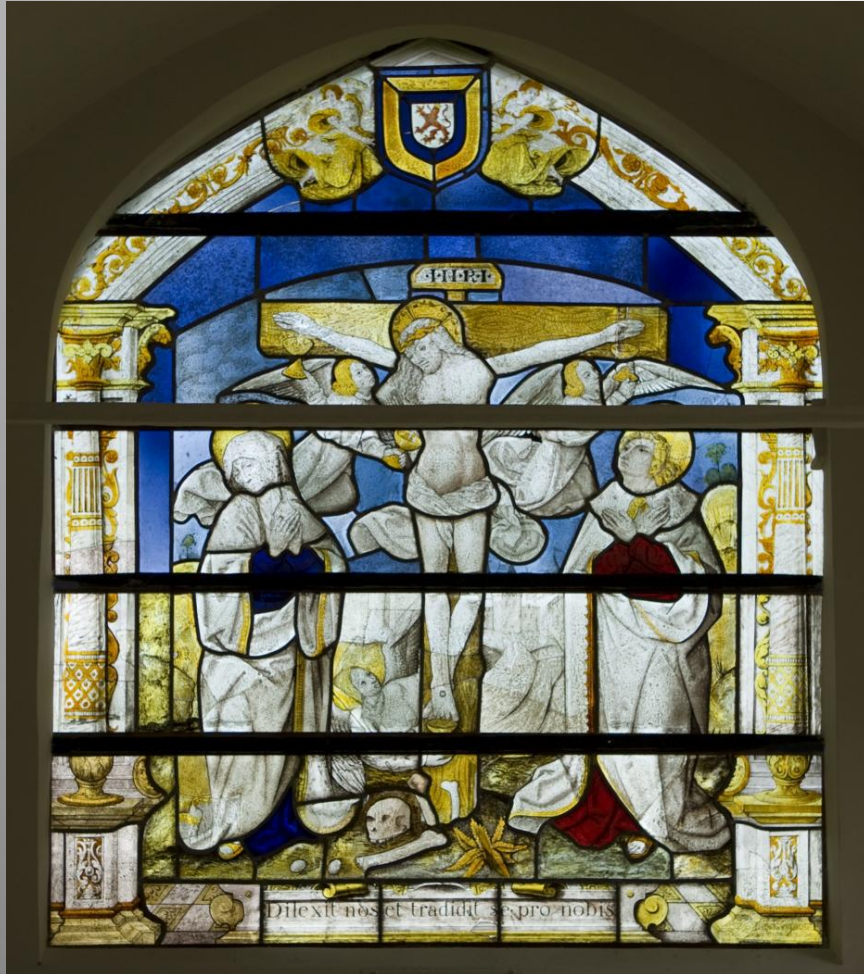
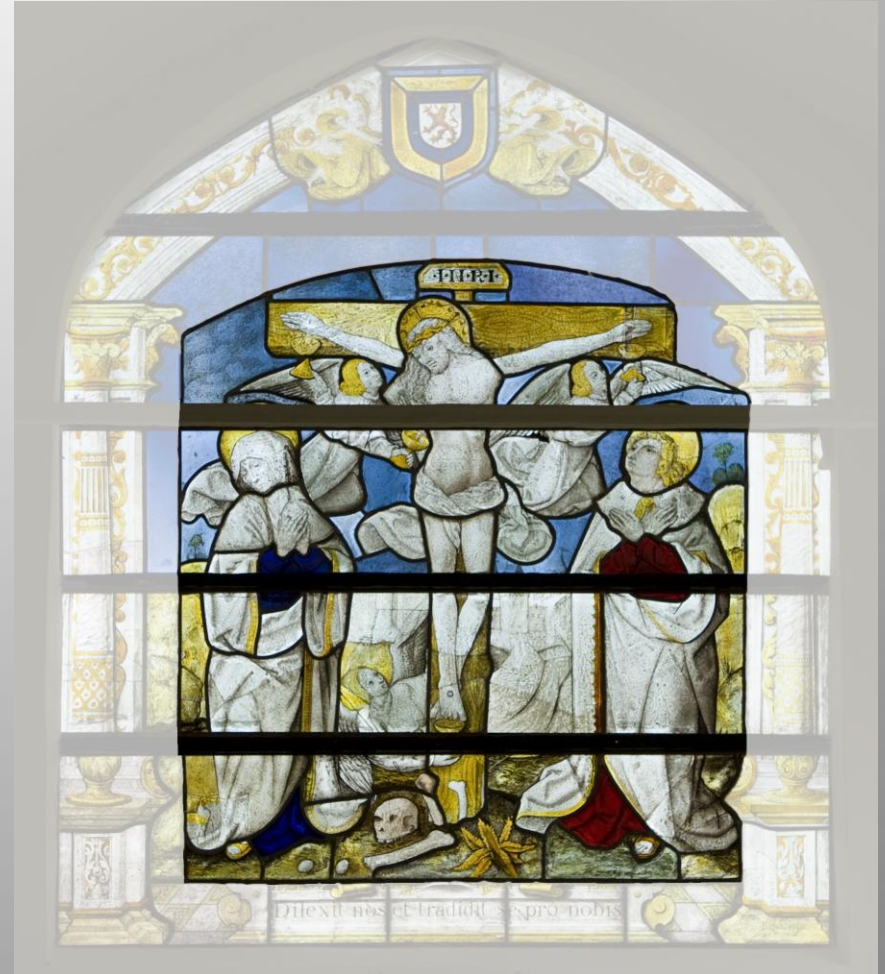
Actuele staat

'Origineel' glasraam ca.1477
