Het kalvarieraam in het Kasteel van Rumbeke.
Sinds de creatie in de 15^{de} eeuw, minstens 7
keer onder handen genomen... . Nu voor de
eeuwigheid gerestaureerd ?

Prof. Dr. Joost CAEN

Een overzicht van de 'gelaagdheid': Kalvarieraam Kasteel Rumbeke - ca.1477, ca.1535 en 1887

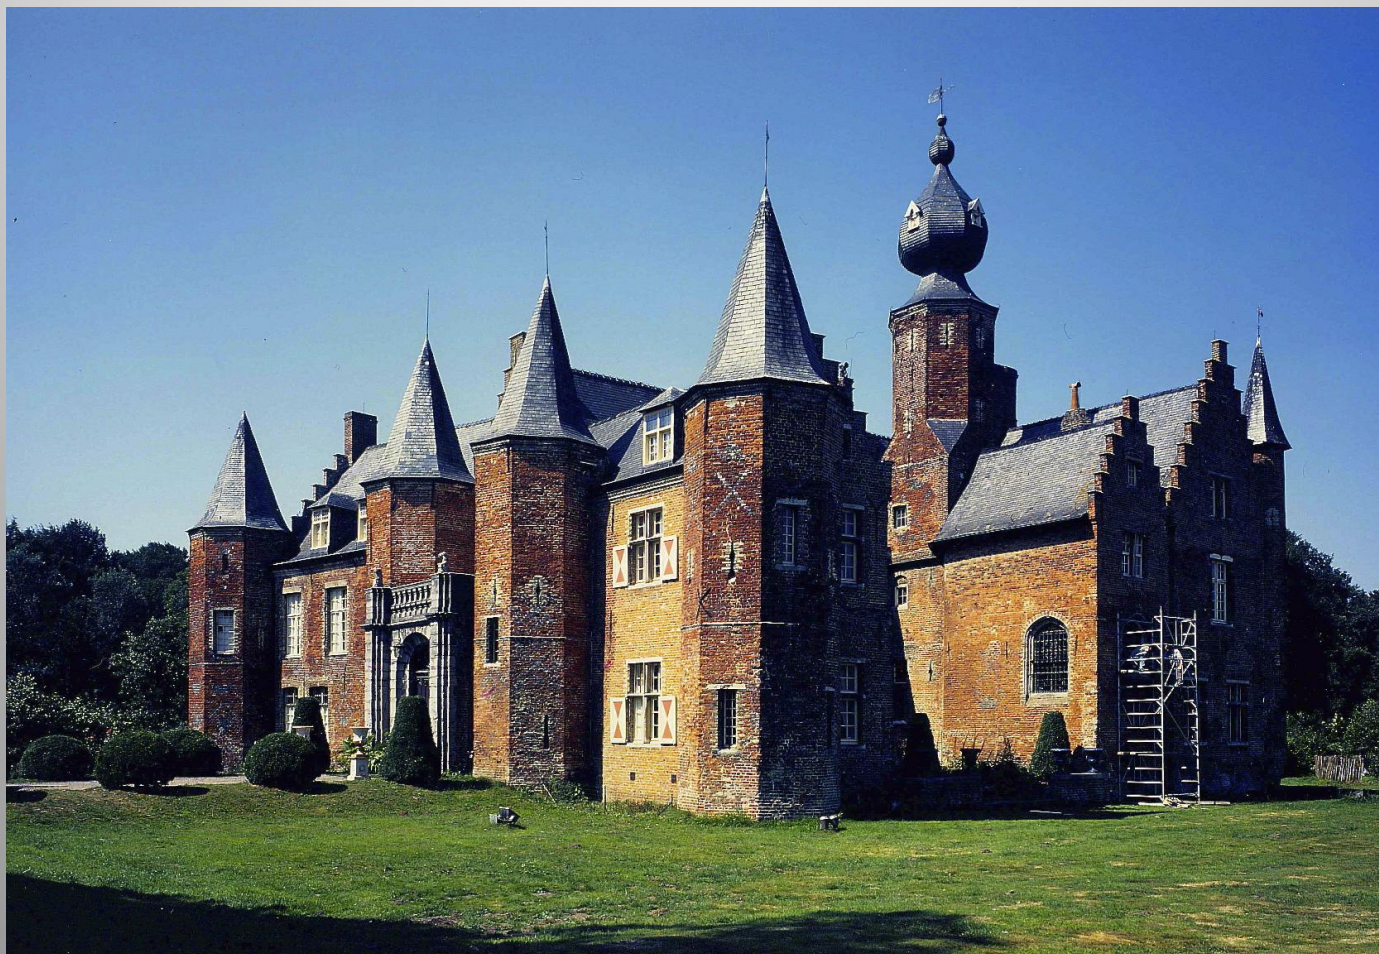
Het Caesterekasteel te Rumbeke (Roeselare) in z'n huidige toestand.
Het glasraam bevindt zich in de oostgevel van de huiskapel.

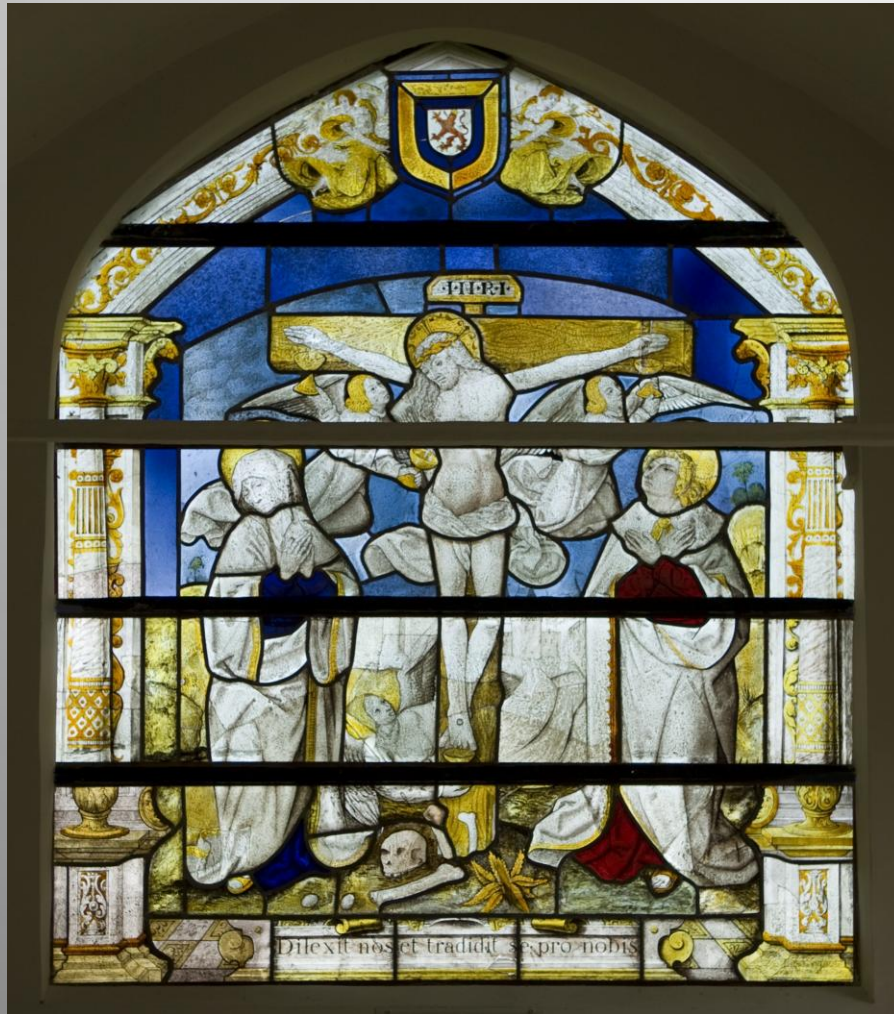
Het glasraam in zijn huidige vorm vertoont drie belangrijke fases:

- Kernraam: ca. 1477
- Triomfboog: ca. 1535
- Tekstboord en inkorting: 1887

'Restauraties' werden uitgevoerd in:

- ca. 1535
- 18^{de} eeuw
- 1887 (én fragmentenramen)
- na WO I
- tussen 1943 en 1965
- 1966
- 1968 (buitenbeglazing)
- (1991) 1995 - 1996
